ПРЕПРИНТ И Я Ф 54 - 73

В.А.Гусев, В.М.Попов, А.В.Романов

НЕКОТОРЫЕ ДОРАБОТКИ В ЭВМ "МИНСК-32"

Описываются схемные доработки в ЭВМ "Минск-32", повышающие надежность работы машины и её устойчивость к электростатическим разрядам.

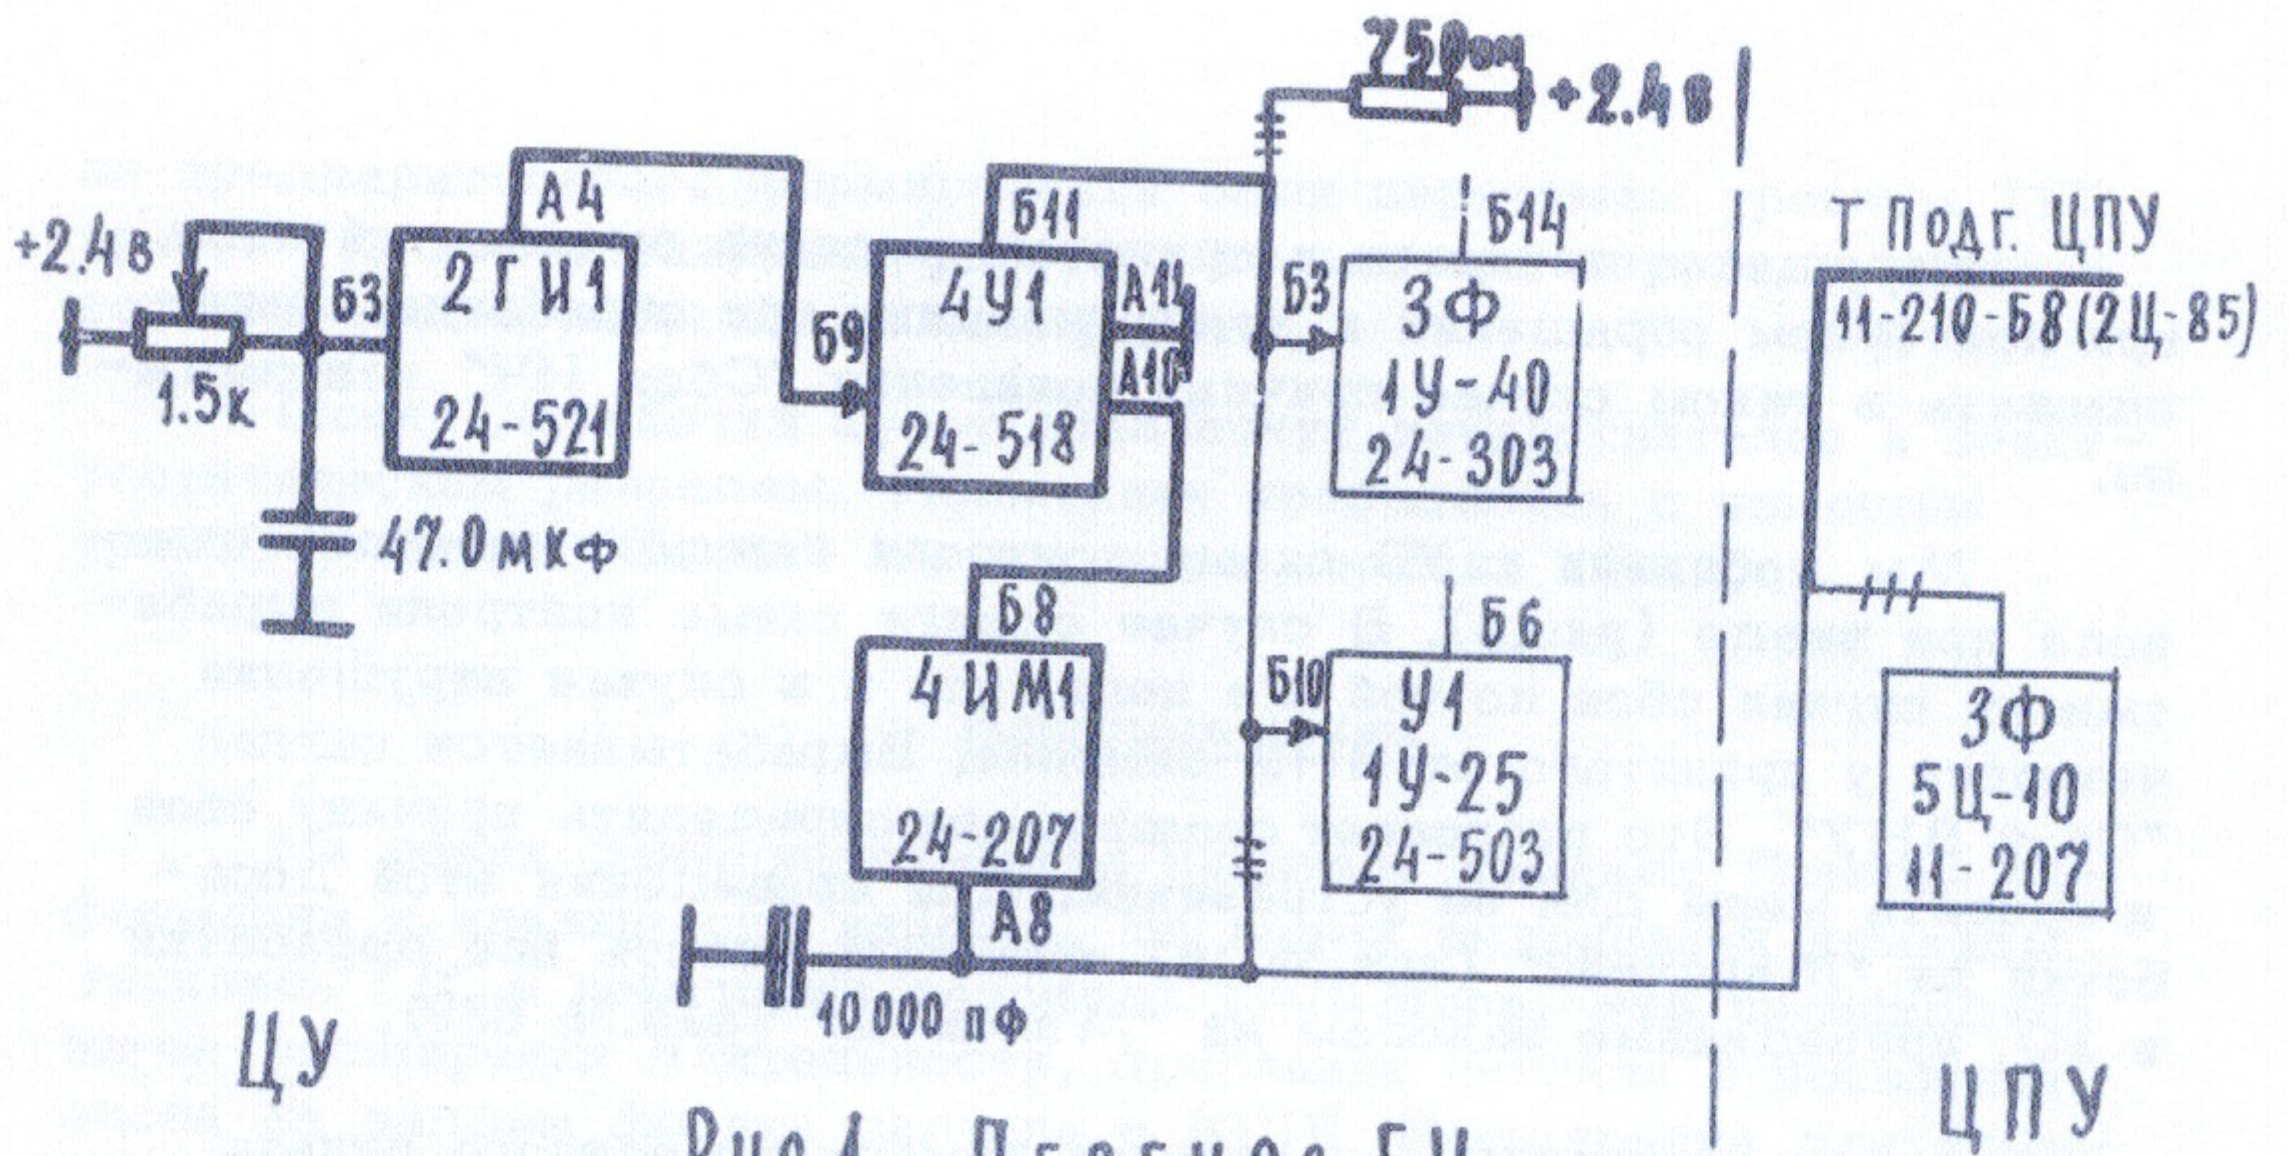
Рис. 1 ПЕРЕНОС ГИ.

Чувствительность к электростатическим разрядам особенно ощутима зимой, когда влажность воздуха понижена. В этих условиях любое прикосновение оператора к машине сопровождается разрядом. Наиболее опасное место - центральный пульт управления, к которому диспетчером привязан оператор. Электростатический разряд из-за плохой экранирующей способности корпуса пульта и длинных неэкранированных кабелей питания от УПВ провоцирует наводку на внутренние цепи. От наводки по питанию срабатывают формирователи импульсных сигналов пульта (ячейки ЗФ), транслируя наводку во внутренние цепи процессора. Появление помехи в большинстве случаев приводит к тяжелым последствиям. В памяти теряется информация, возникают сбой "НЧ", "НЦ" и т.п.

Мы провели на обеих машинах доработку сигнальных цепей пульта. Все импульсные сигналы пульта в ЦУ, АУ, УО пос-

ле предварительного формирования были перекрыты уровнем ТГЮ (рис.1-7). Эта блокировка работает только при переводе процессора на автоматический режим работы.

После доработки пульт стал почти нечувствителен к электростатическим разрядам. Испытания проводились с помощью трансформатора "Тесла" напряжением порядка 10 кв.

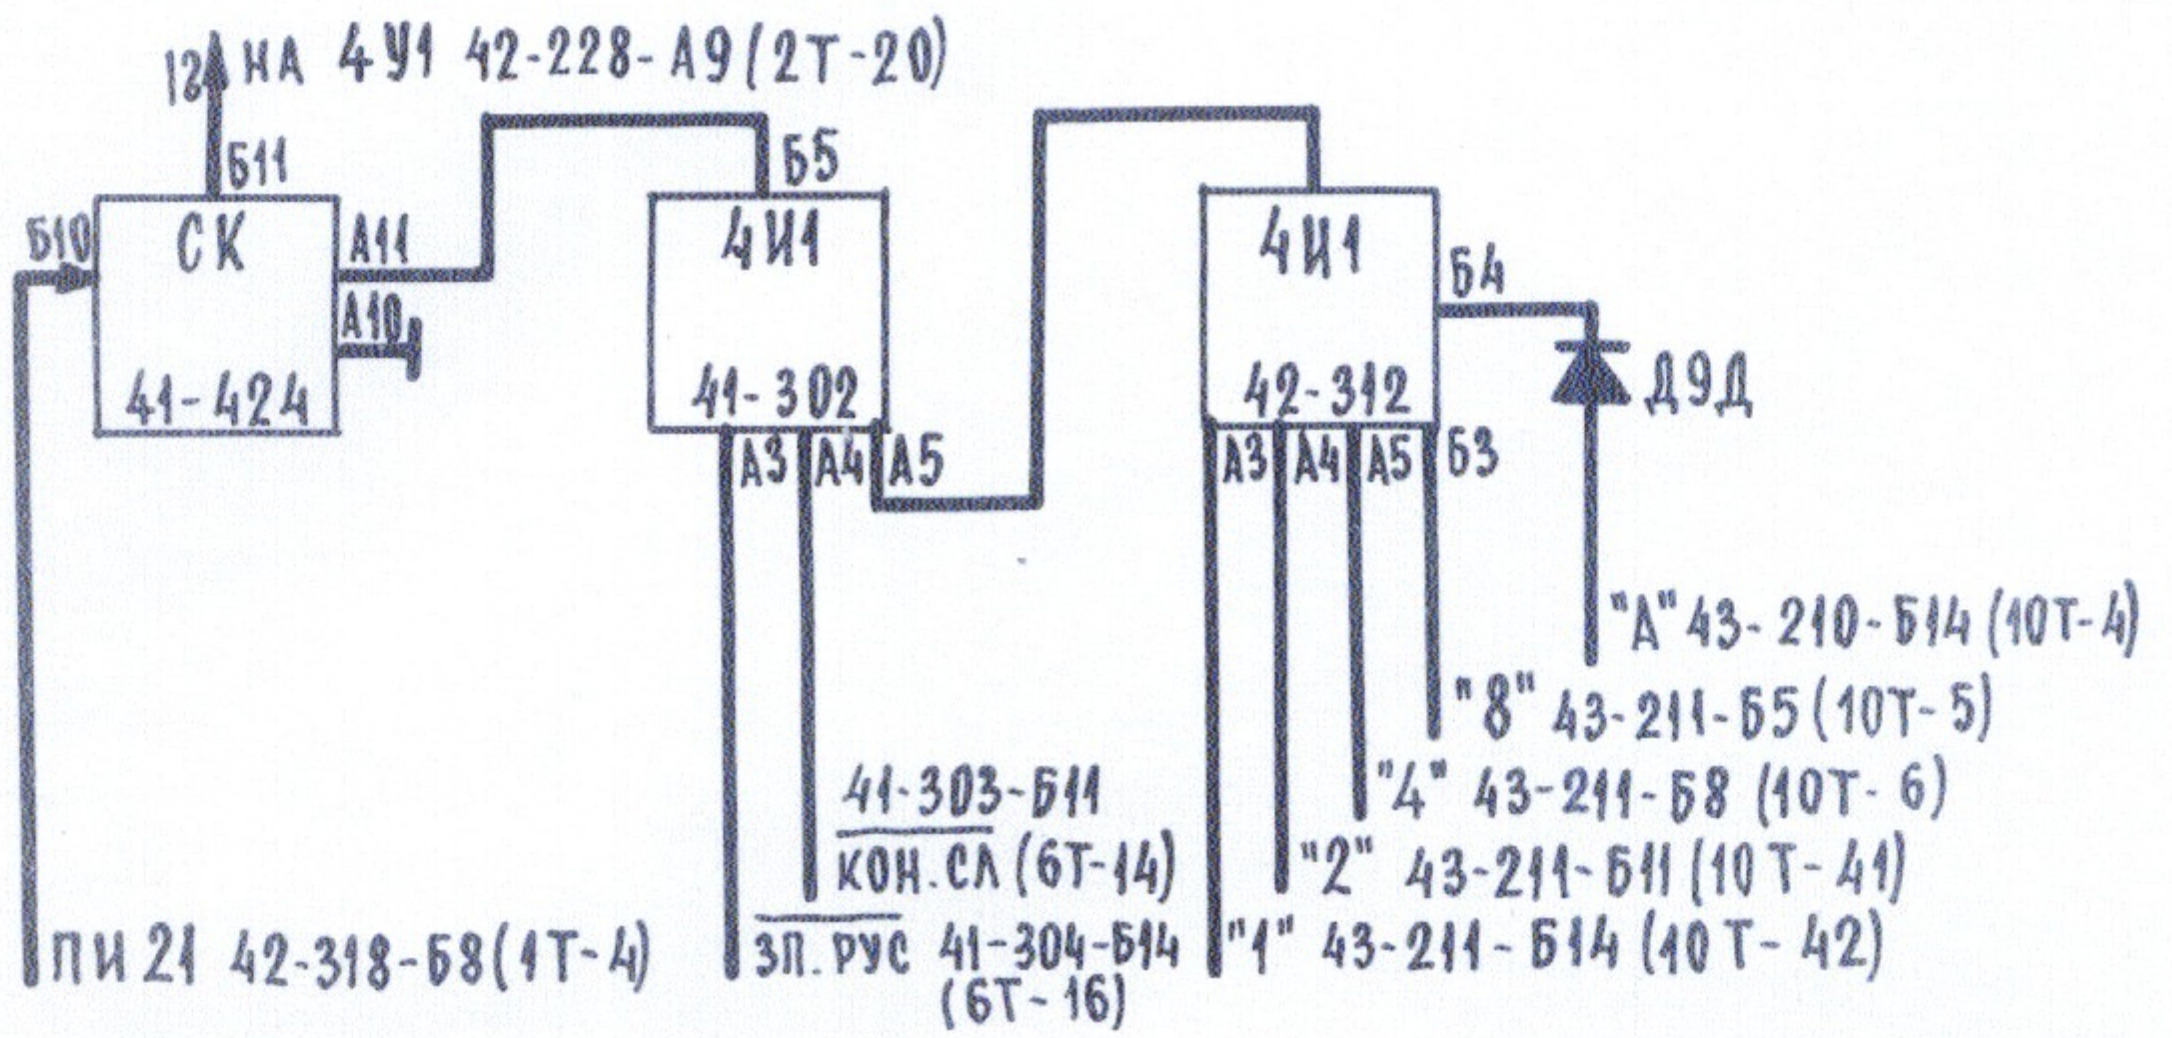
Рис. 8 КОНТРОЛЬ КАЖДОГО ШЕСТОГО СИМВОЛА ПРИ ВВОДЕ.

При вводе информации контрольный разряд записываемого слова формируется в МОЗУ по контрольному разряду символа. Пять младших разрядов каждого шестого символа считаются нулевыми и при передаче от УО к МОЗУ игнорируются. Если при вводе по шесть символов один теряется, то на место шестого заносится символ, у которого пять младших разрядов не нулевые. Отбрасывание этих разрядов при передаче нарушает четность символа. В результате в МОЗУ может быть записано четное слово.

Нарушение четности в принятом массиве выявляется лишь при повторном обращении к этому массиву при обработке. Локализовать в таком случае причину появления "Сбоя НЧ" невозможно.

Мы добавили в УО схему контроля каждого шестого символа при вводе (рис.8). В случае сдвига схема контроля вырабатывает сигнал сбоя по той же цепи, что и в случае нарушения четности у принятого от ВНУ символа. Вырабатывается сигнал "Сбой ВНУ". Это позволяет своевременно определить причину сбоя и принять меры для её устранения. Для проведения этой доработки на "Минск-32" (зав.№ 18) пришлось учесть все доработки в УО, проведенные заводом на "Минск-32" (зав.№ 639).

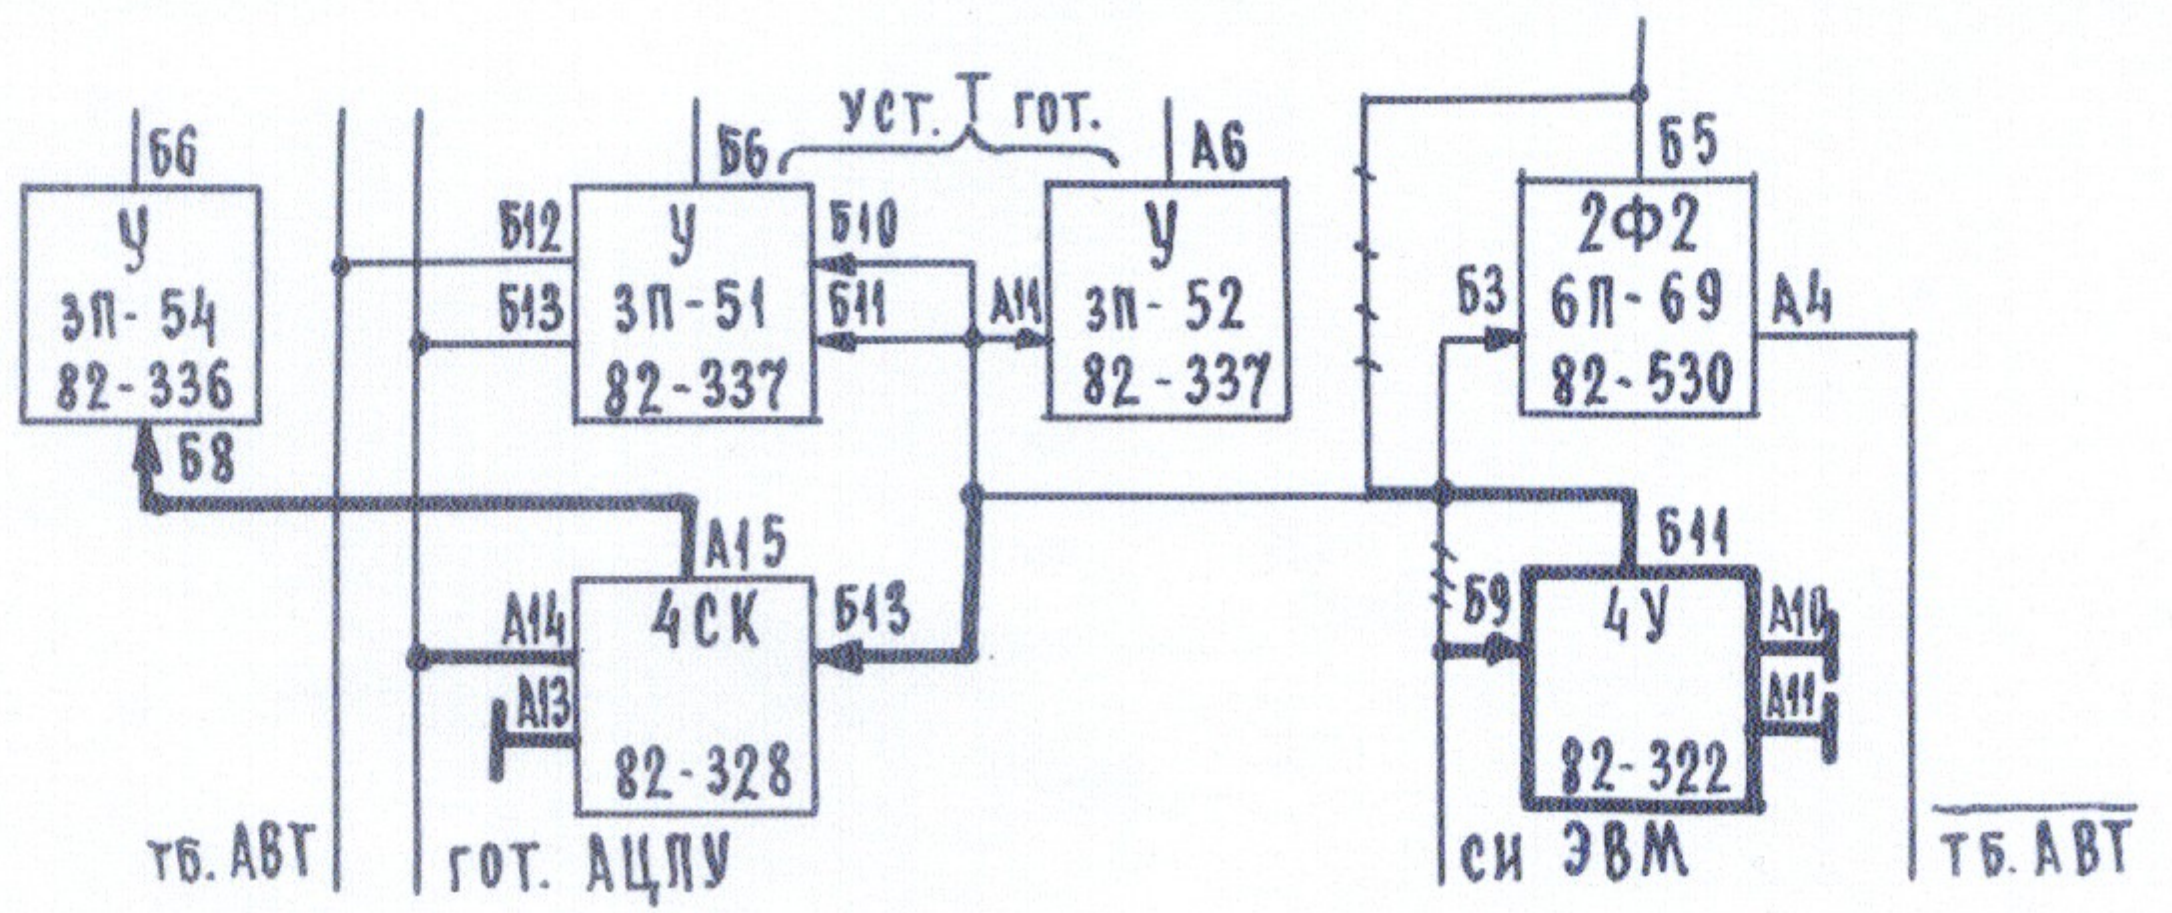
Рис. 9 ДОРАБОТКА УПЧ-23А.

На обеих машинах прогон бумаги с местного пульта АЦПУ часто приводил к зависаниям в устройстве управления печатью. Это происходило из-за того, что при прогоне бумаги с местного пульта триггер включения двигателя в АЦПУ сбрасывался, а в УУПЧ триггер включения двигателя оставался в единице. Последующее обращение вызывало зависание. Схемные изменения в УУПЧ приведены на рис.9,10.
